## **PREZADA SRA PRESIDENTE DO CLUBE DUQUE DE CAXIAS**

Atendendo à solicitação desta gestão, a Comissão de Obras realizou vistoria técnica com o objetivo de avaliar a viabilidade de consultoria básica para a área da cozinha da Sede Social, com foco em orientação quanto à organização, adequação e funcionalidade do espaço, visando prevenir eventuais inconformidades junto à Vigilância Sanitária.

**Data da vistoria:** 20 de março de 2026

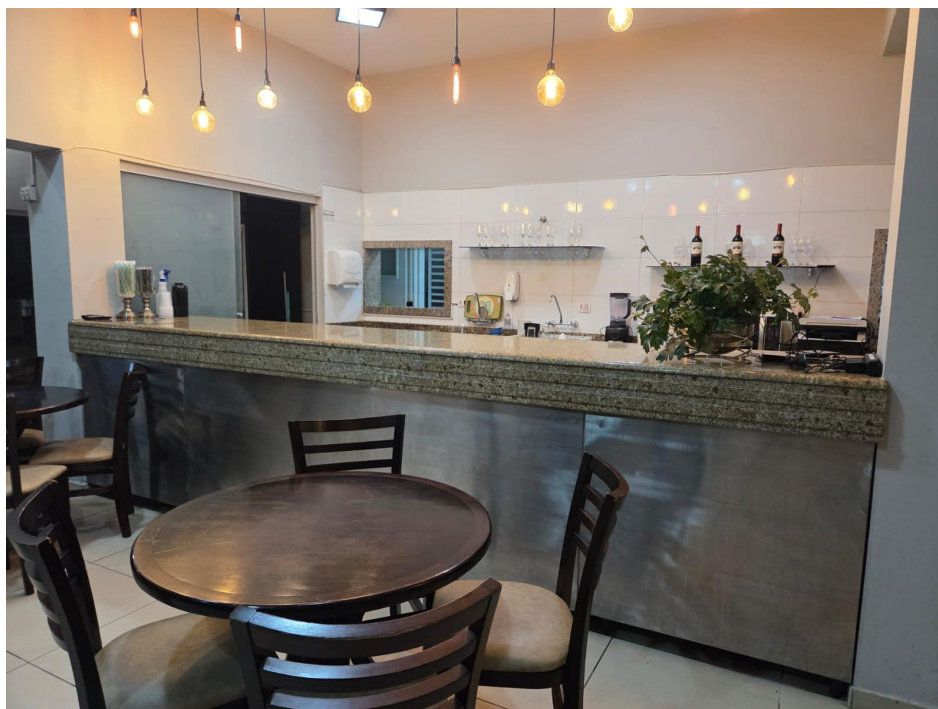
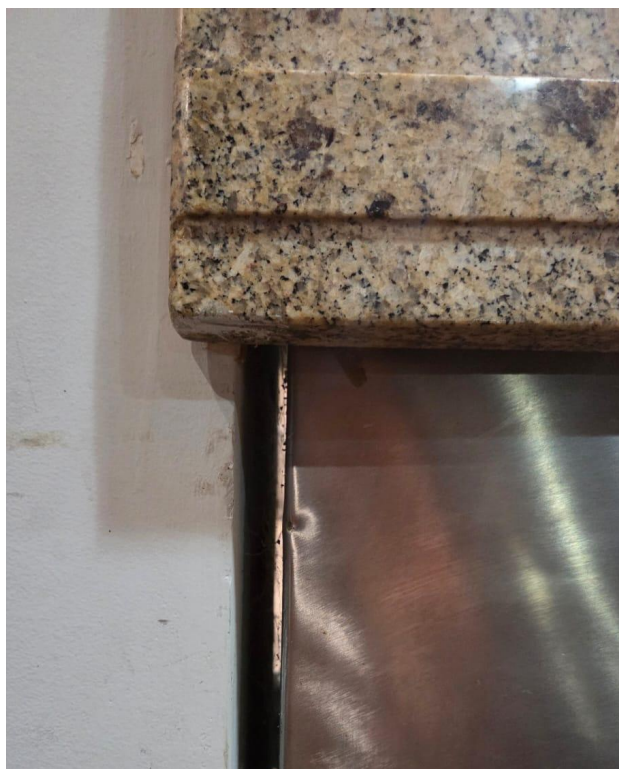
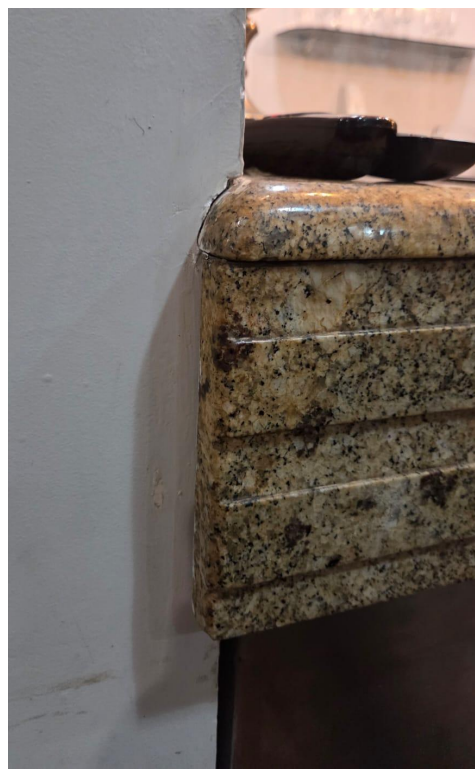
### **1. BALCÃO EXISTENTE**

Foi constatado que o balcão apresenta sua pedra de granito levemente chumbada ao pilar existente. Após análise, autoriza-se, com cautela, a remoção parcial e leve do reboco do pilar, estritamente no necessário, para possibilitar o descolamento da pedra e posterior reposicionamento do balcão, visando melhor adequação funcional do espaço.

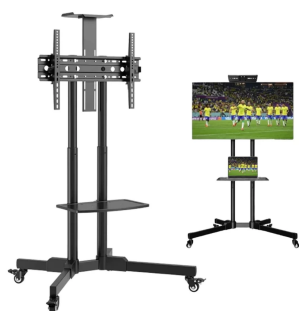
## 2. TELEVISÃO DO AMBIENTE

Considerando que o espaço não será mais destinado ao uso direto pelos clientes, recomenda-se a retirada da televisão atualmente instalada. Sugere-se sua reinstalação em suporte móvel apropriado, permitindo melhor mobilidade e aproveitamento pelos sócios. Sugestão de suporte:

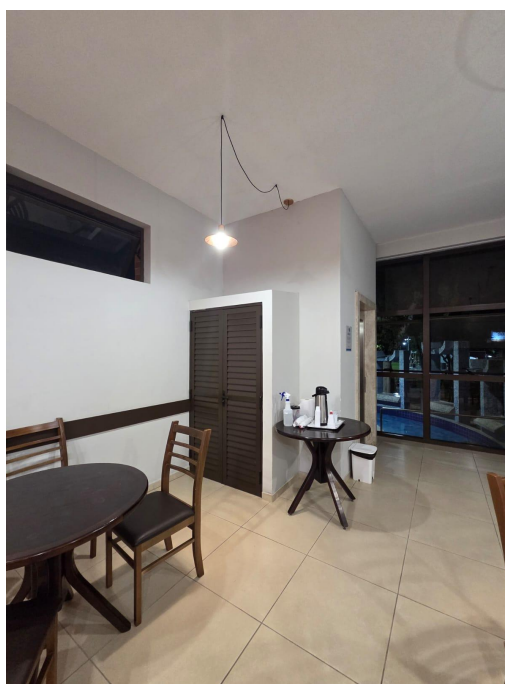
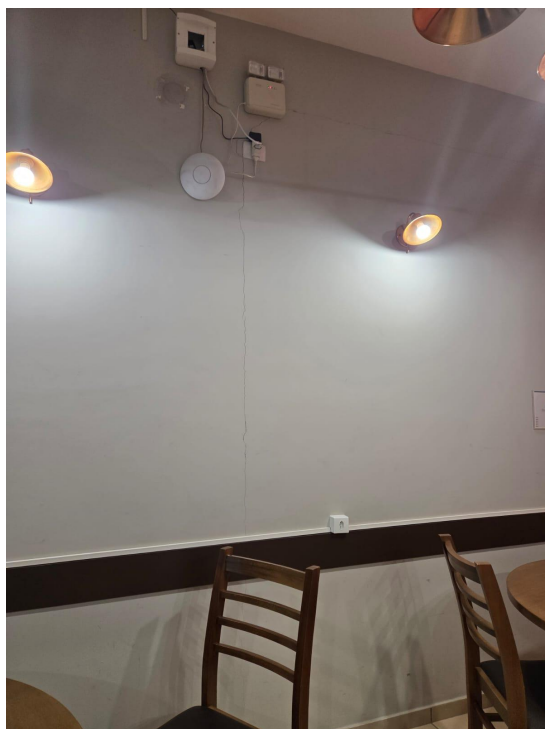
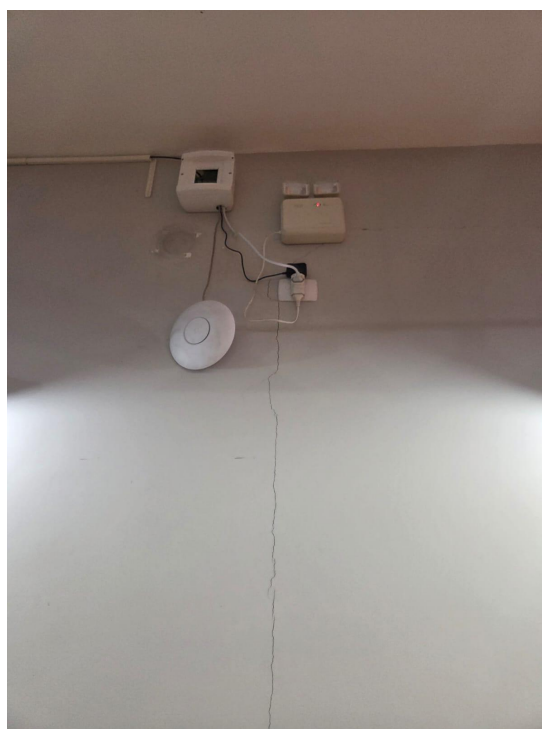
### 3. READEQUAÇÃO DA SALA DE COWORKING

Verificou-se a necessidade de readequação da atual sala de coworking para atendimento às exigências da Vigilância Sanitária, especialmente no que se refere à setorização e fluxo para área para armazenamento de materiais.

Durante a vistoria, observou-se fissura em um dos pilares, possivelmente decorrente de movimentação entre materiais distintos. Ainda assim:

- Fechamento da sala com parede em drywall;
- Instalação de porta ampla, com abertura de 180°, abrindo para o lado externo. A fim de utilizar como rota de fuga, conforme exigências do Corpo de Bombeiros;
- Garantia de acesso exclusivo externo, interligado à cozinha;

Para viabilizar a conexão entre a nova área e a cozinha, será necessária a demolição de trecho de alvenaria entre pilares existentes.

- Não há objeção à demolição da alvenaria;
- É imprescindível preservar integralmente os elementos estruturais (pilares e escada);
- A intervenção deve restringir-se exclusivamente às vedações não estruturais.
- A casa de máquinas do elevador ficará para dentro do espaço de armazenamento, é importante deixar o espaço desobstruído para eventuais manutenções que sejam necessárias. Não pode fazer qualquer alteração do existente.

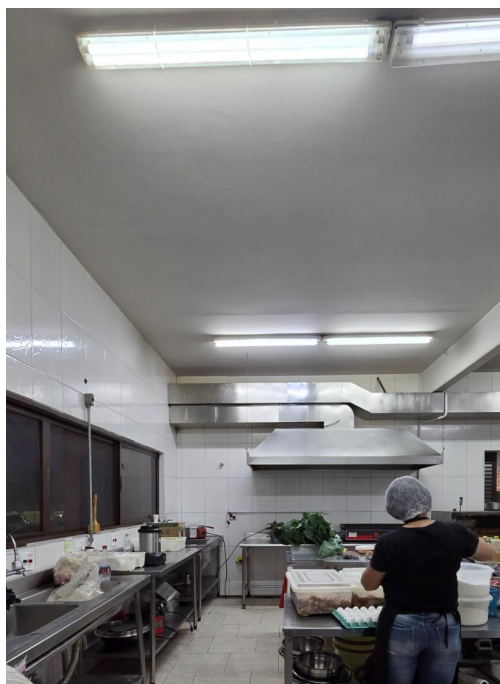
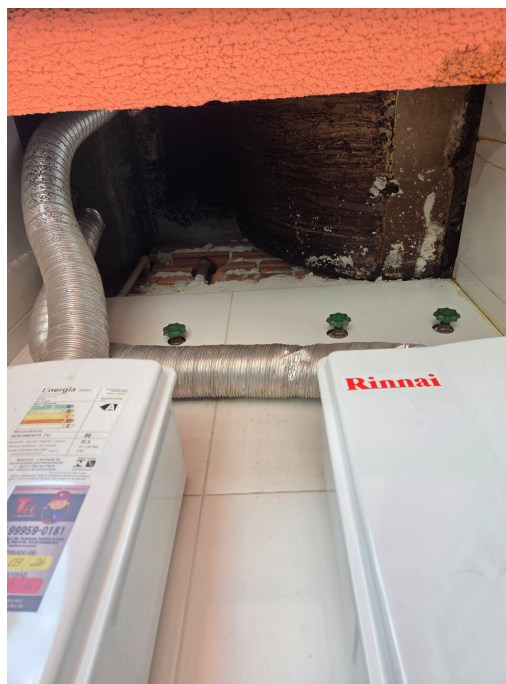
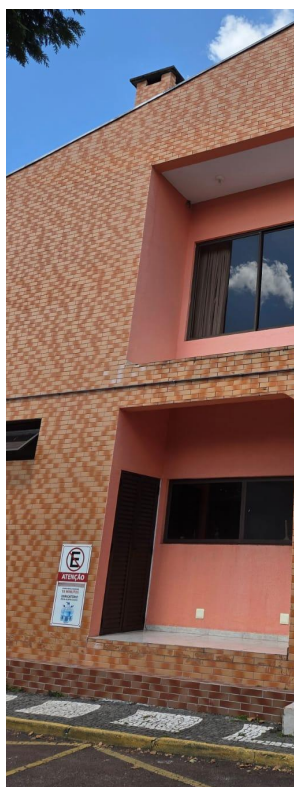
#### 4. REORGANIZAÇÃO DA ÁREA DE COCÇÃO

Identificou-se que os fornos atualmente não estão alinhados com os sistemas de exaustão existentes, a Vigilância Sanitária não autoriza utilização deste modo, portanto recomenda-se:

- Realocação dos fornos para a nova área (antiga sala de armazenamento), configurando uma sala exclusiva para fornos;
- Instalação de coifas com exaustores, conforme exigências sanitárias;
- Integração dessas coifas ao sistema de exaustão já existente, com direcionamento à chaminé atual.

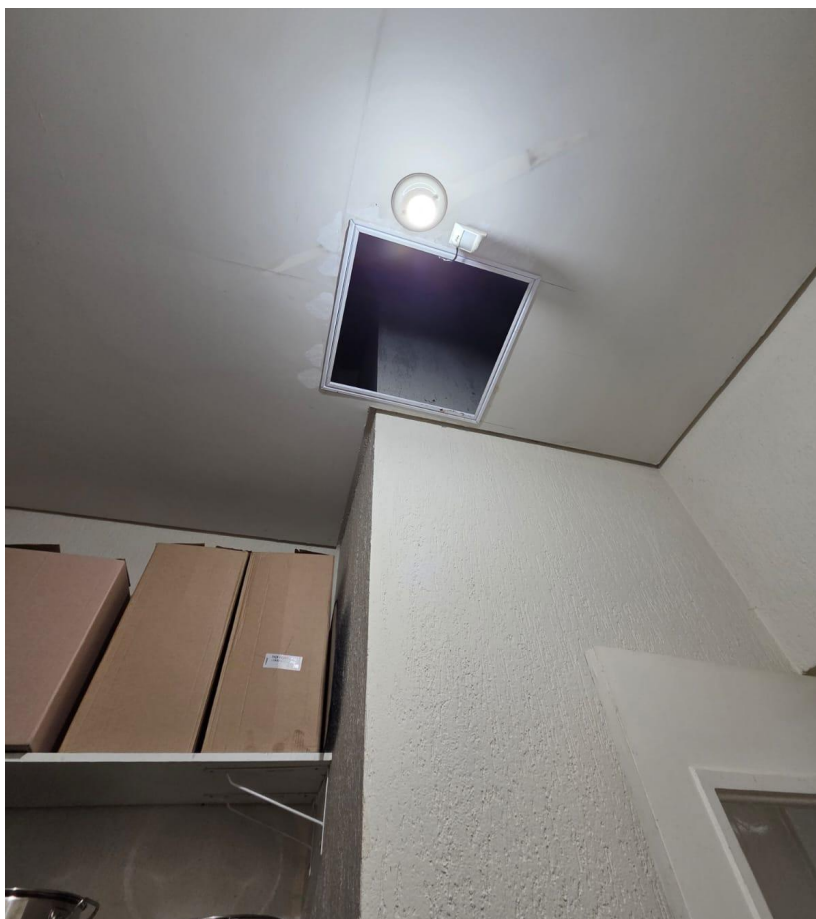
## 7. Alçapão

Observou-se a ausência de porta para uma área técnica no hall na entrada da cozinha.

- Instalar porta com fácil acesso.

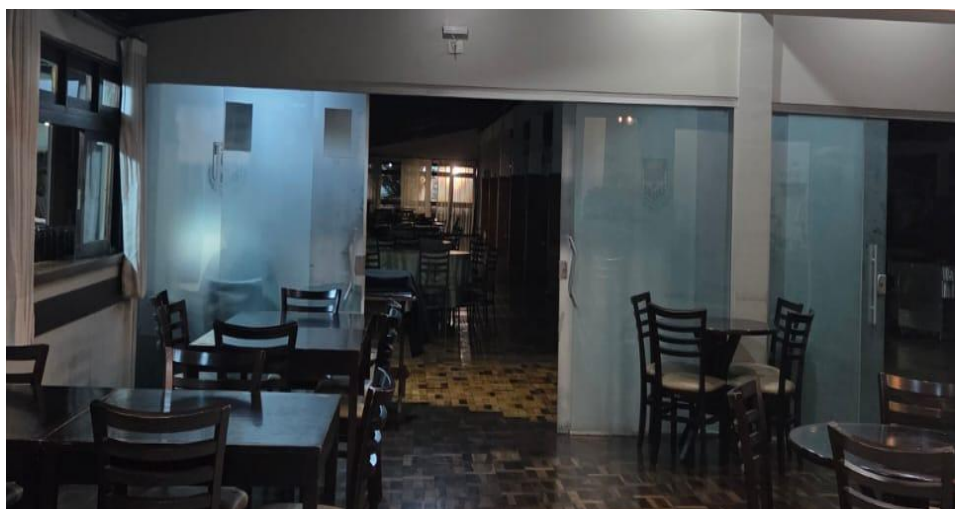
## 8. Porta vidro

Observou-se falta de manutenção na porta de correr de vidro que dá acesso ao restaurante pelo salão social. Porta está com as corrediças quebradas.

- Instalar uma estrutura de alumínio com ferragens condizentes ao tamanho e peso dos vidros existentes. As folhas de vidro são muito pesadas para a estrutura instalada.
